**KC – C.2.661.
LAMBRIS DE LA VOÛTE**

DÉCEMBRE 2007

**RAPPORT DE CONSERVATION
ET DE RESTAURATION SOMMAIRE**

**LAMBRIS de la VOÛTE de l'église St Jacques de Pouldavid,
DOUARNENEZ (Finistère)**

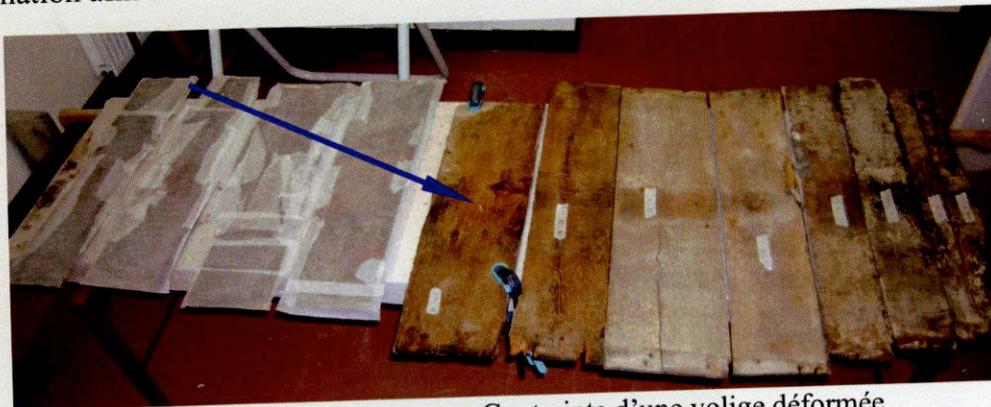
EN COURS DE TRAITEMENT - Contrainte d'une volige déformée

Après dépoussiérage et un cartonnage, toutes les voliges déposées ont été consolidées par imprégnation de résine Paraloïd B72® dans du toluène. Le nombre de couches (de 3 à 6) ainsi que leur concentration (de 5 à 15%) varient en fonction de l'altération des bois. Lors de cette opération, une volige particulièrement gauche a été contrainte avant imprégnation afin de la redresser.

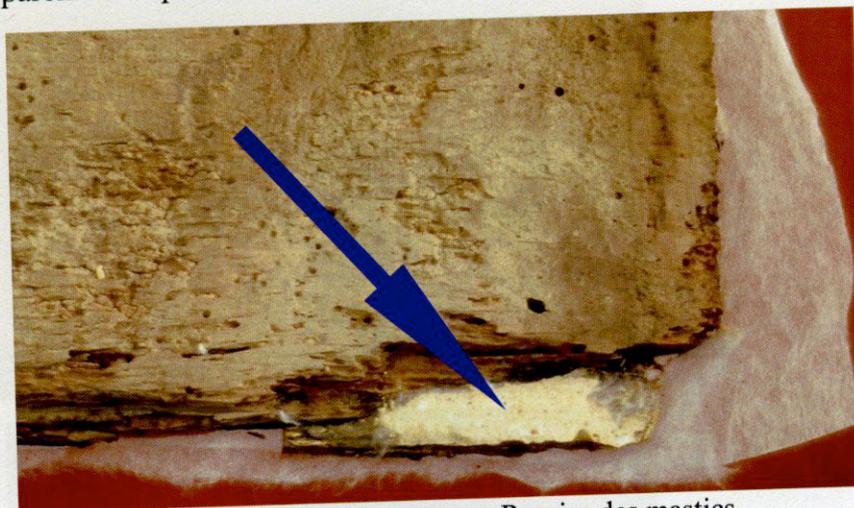
EN COURS DE TRAITEMENT - Reprise des mastics

Les anciens mastics ont été amincis par le revers, aux fins de conserver la couche picturale du parement et permettre un repositionnement sans gêne.

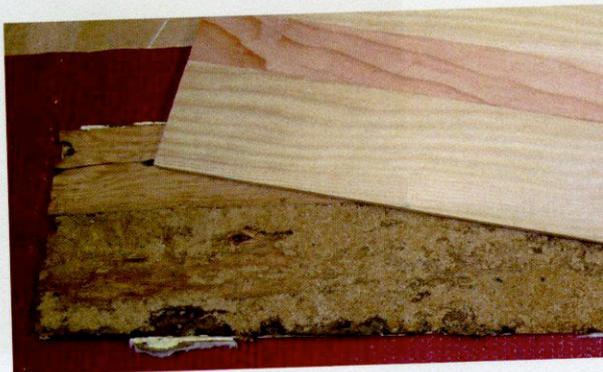
EN COURS DE TRAITEMENT
Doublage de volige

Les arrières des voliges (4 à 7) de la scène 7 ont été purgés, puis complétés par des supports d'un mélange de poudre de bois et d'acétate de polyvinyle dilué (VR 200® à 50% dans de l'eau). Puis les voliges ont été doublées avec des plaquettes de pin d'environ 8mm.

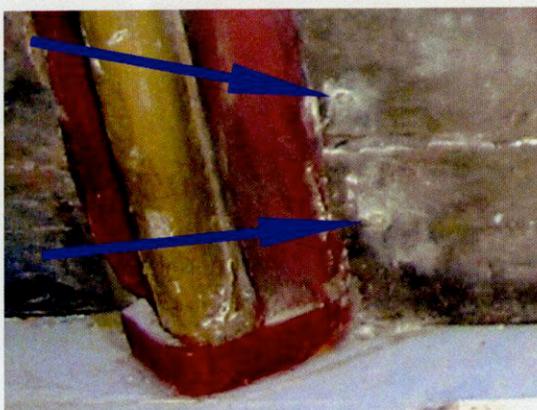
Pour le bois, les différentes étapes ont été mises en application. Un travail supplémentaire a cependant été nécessaire suite à une intervention tardive de vissage de lames et de bouchages grossiers, réalisée après notre étude.

Vis mal rebouchées

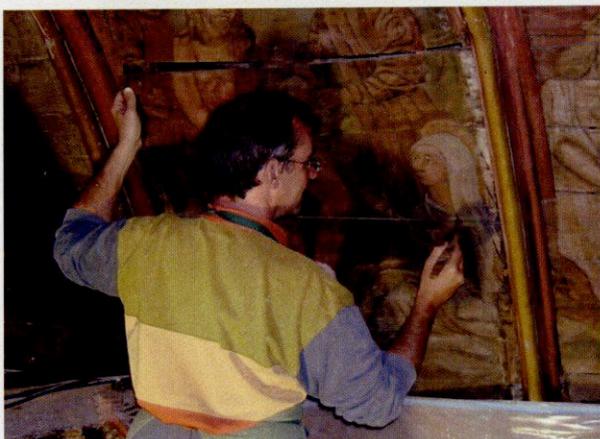
EN COURS DE TRAITEMENT
Dépose des voliges de la scène 14

Le premier travail a été de déposer les voliges à traiter des scènes 7 et 14, après avoir supprimé les cales de maintien.

En scène 7, les voliges 4, 5, 6 et 7 ont été amenées à l'Atelier Régional pour y être traitées. Pour la scène 14 ce sont les voliges 1 à 7 qui ont été transportées.

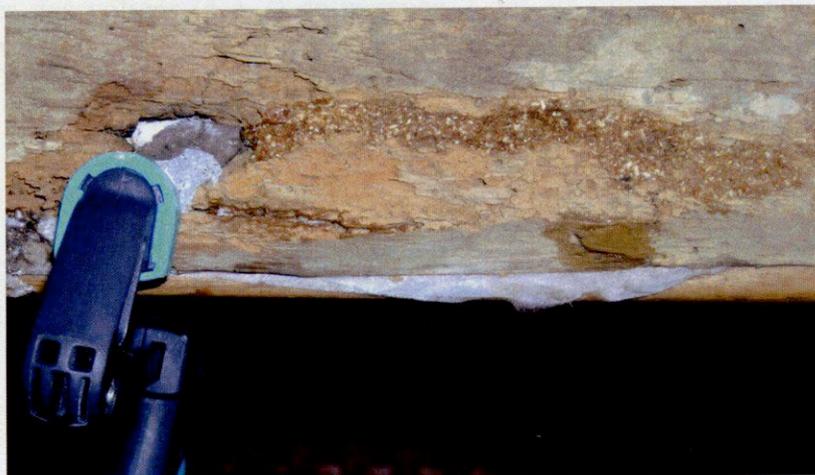
EN COURS DE TRAITEMENT – Collage et bouchage

Avant tout traitement les éléments cassés ont été recollés (PVA – VR 200® acétate de polyvinyle). De plus les éléments que les mastics des interventions précédentes avaient collés sur des voliges voisines ont été séparés puis recollés à leur emplacement original.

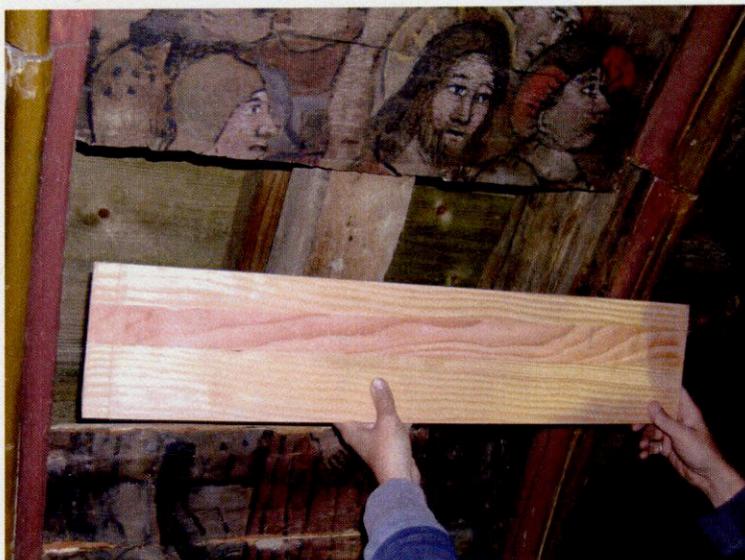
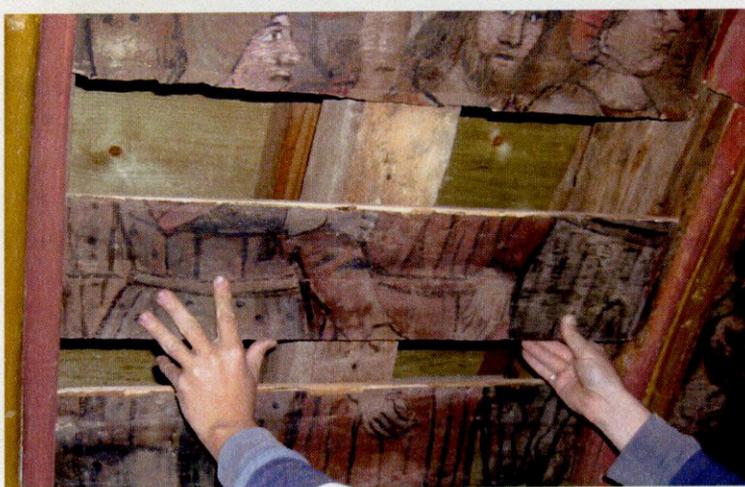
Volige doublée avant repose
Vue de revers

Remise en place d'une des
voliges doublées

Les voliges des scènes 7 et 14 ont été reposées à leur emplacement d'origine. Les « fenêtres » de dépose ont été refermées par des cales moulurées intégrées aux doubleaux.

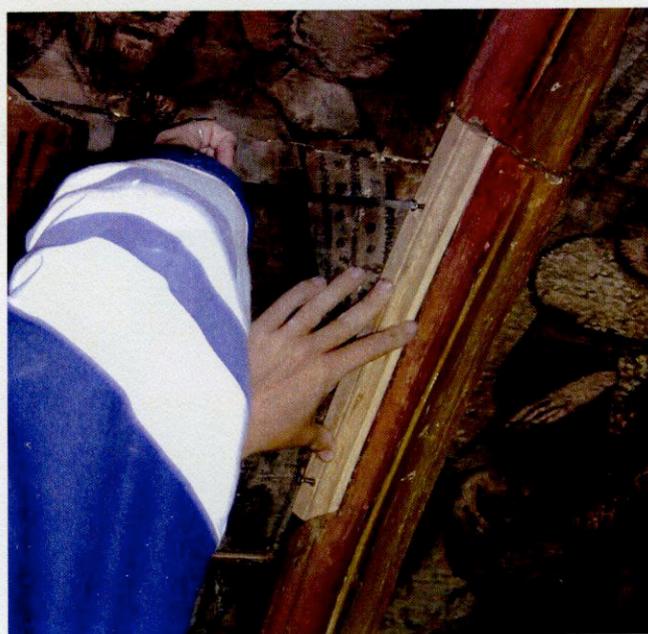
Fixation de l'arête de doubleau

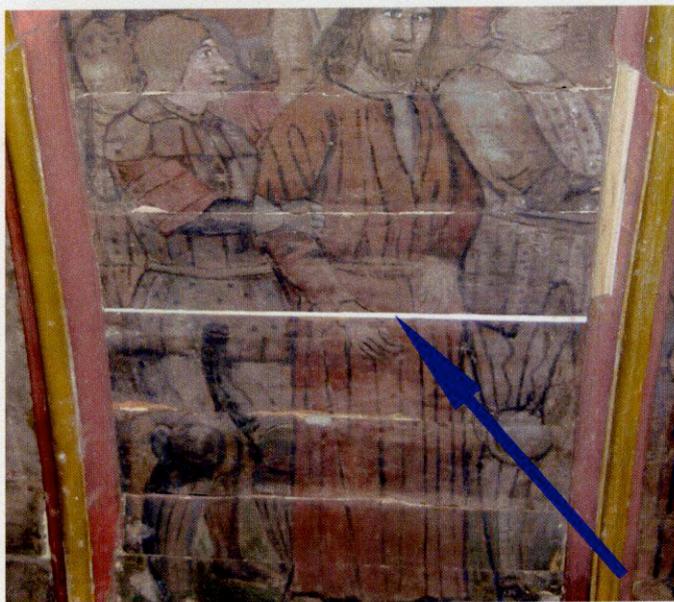
EN COURS DE TRAITEMENT
Scène complétée d'un flipot

Un flipot de balsa a été posé entre les voliges 5 et 6 de la scène pour combler le jour dû à la suppression de certains mastics.

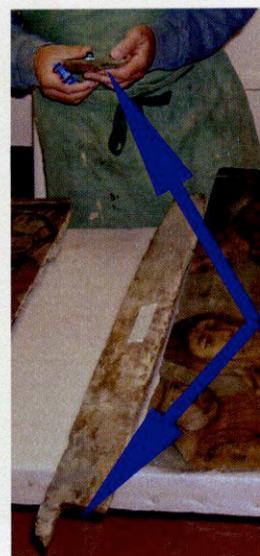
Cette volige avait été coupée lors d'une intervention précédente et remise en place tête-bêche. La chute ayant été retrouvée derrière les voliges, il devenait possible de repositionner correctement cette volige après sa restauration.

EN COURS DE TRAITEMENT
Restauration de VI, élément coupé

Cette restauration a constitué en :

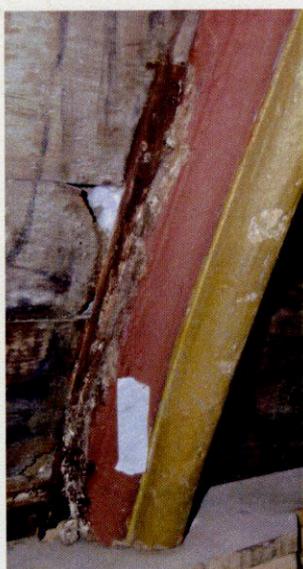
AVANT TRAITEMENT
Avant intervention

Après une prise de gabarit in situ, des arcs de cercles en chêne ont été moulurés avec un profil de celui relevé sur les doubleaux. Puis les arêtes ont été purgées et entaillées jusqu'au creux du premier lobe du doubleau, lorsque cela était possible. Les nervures neuves ont été ajustées et fixées avec des vis cachées par un mastic constitué d'un mélange de poudre de bois et d'acétate de polyvinyle (VR 200®) dilué à 50% dans de l'eau. Les joints trop altérés ont également été repris avec ce mélange.

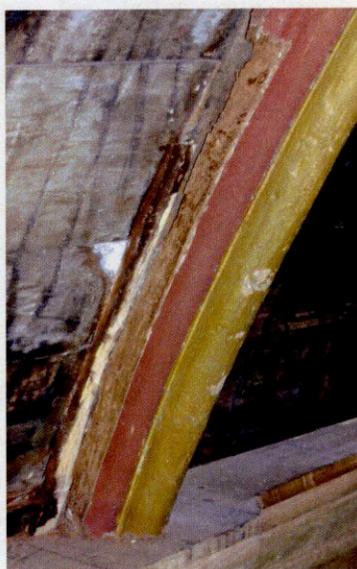
EN COURS DE TRAITEMENT
Entaillage du doubleau

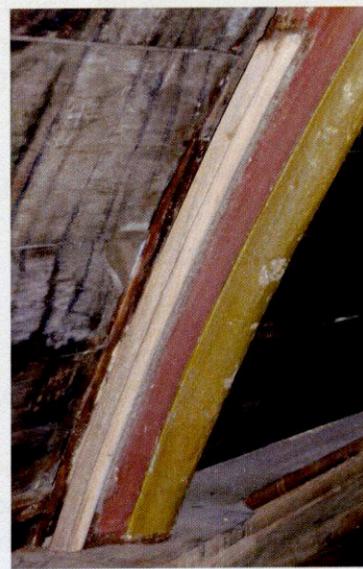
EN COURS DE TRAITEMENT
Pose d'une nervure neuve

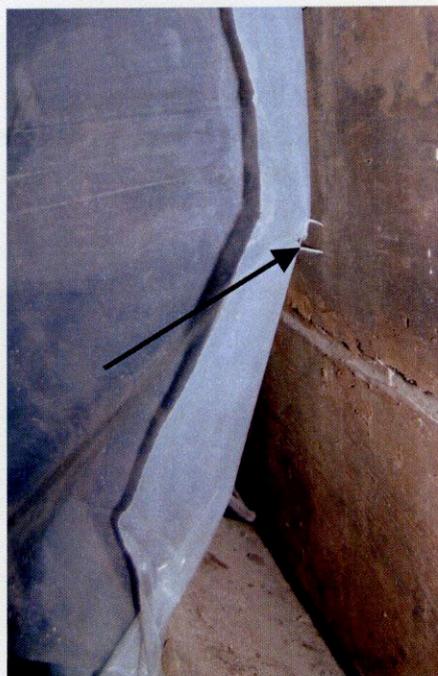
Bien qu'ayant été partiellement protégées par des bâches plastiques agrafées, certaines scènes ont reçu des projections d'enduit à la chaux. Cela concerne en général les parties inférieures des tableaux ainsi que les côtés des panneaux 1 et 16. Les projections ont été éliminées une à une mécaniquement. Les auréoles claires ont été atténuées à la salive.

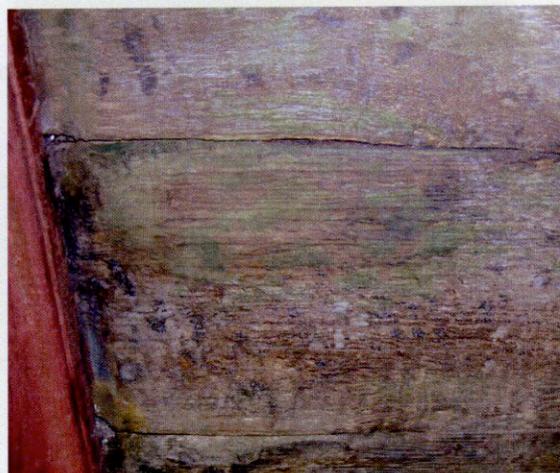
Lors de l'étude, nous avons observé certains blanchiments liés vraisemblablement à l'application d'une substance filmogène qui aurait, stimulée par les micro-organismes, formé un chanci. L'application d'une couche de Klucel G® (dilué dans l'éthanol), a permis, non seulement de retrouver la profondeur de certaines couleurs, mais aussi de fixer les couleurs légèrement pulvérulentes telles les noirs et ocre rouge. L'éthanol présente de surcroît des propriétés antifongiques tout à fait adaptées dans le cas présent.

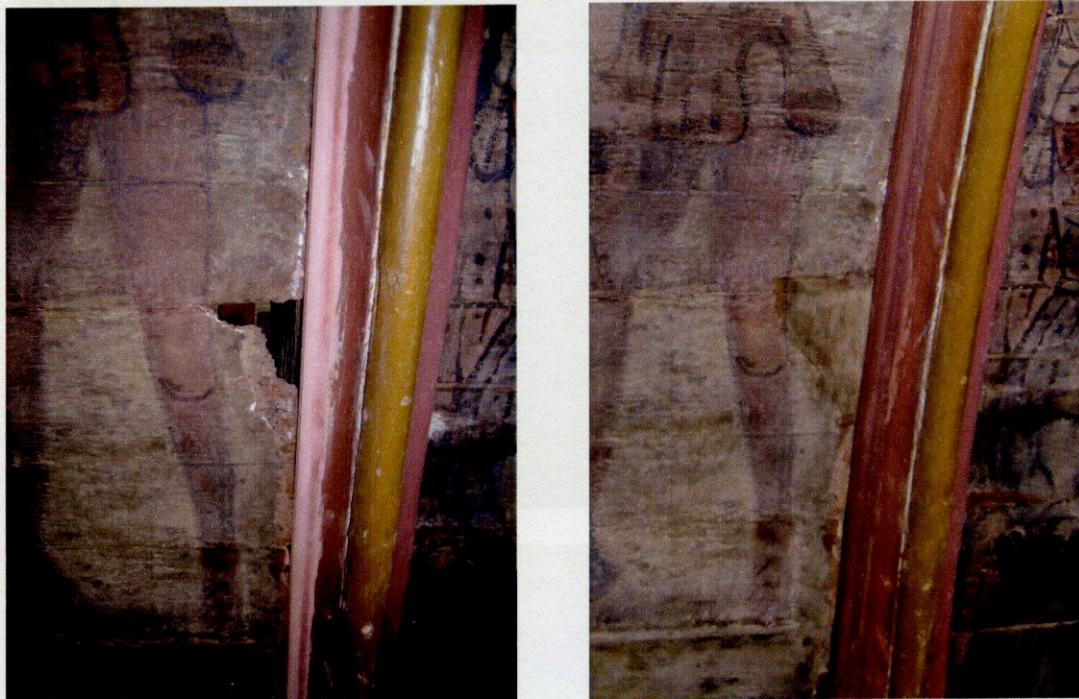
Lacune et son masquage à l'aide de papier neutre mis en teinte

Tous les bouchages grossiers sur base de coton, jugés trop inesthétiques ont été éliminés. Les manques volumiques ont été comblés, selon les cas, par un mélange poudre de bois-colle (VR200®) pour les petits volumes ou avec du bois de balsa pour réaliser des flipots. Dans le cas d'absence de support, un simple collage (Kluwel G® concentré) de papier neutre à fort grammage (réalisé à la jonction entre des lames par exemple) a été retenu.

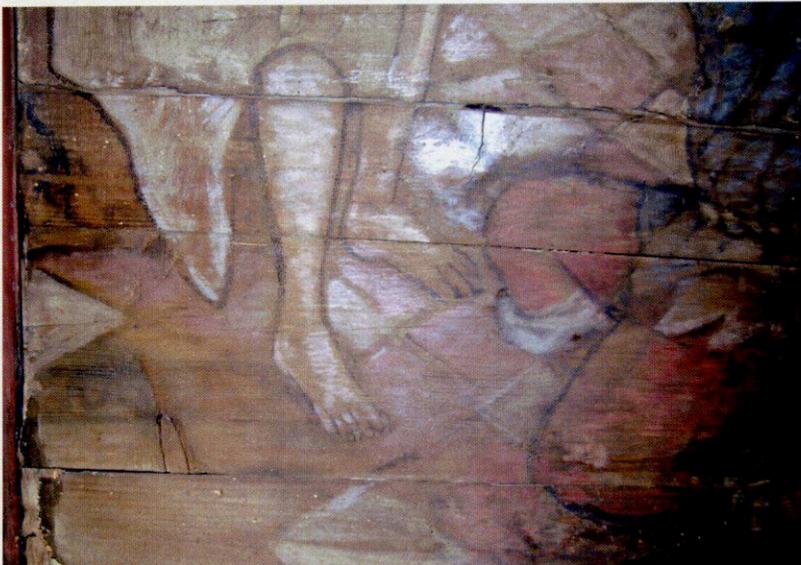
Les contours du mollet sont restitués alors que les lignes récentes des carreaux du sol ne le sont pas.

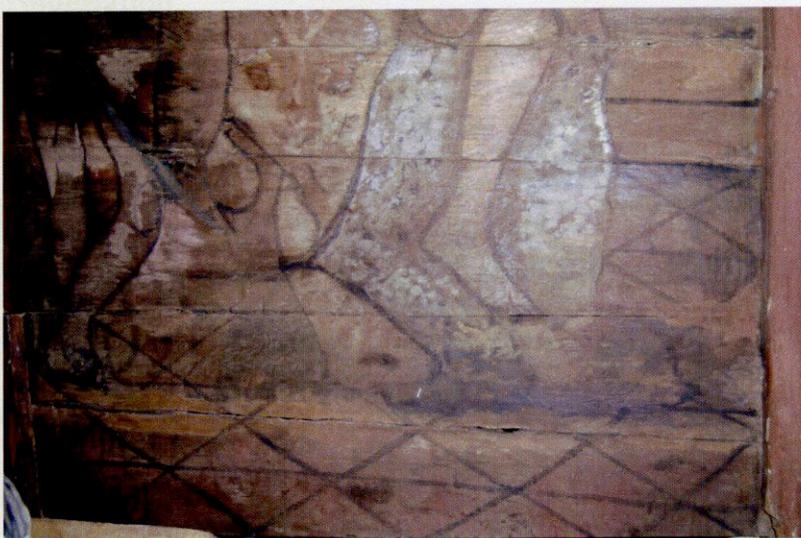
La ligne des carreaux du sol est restituée car résiduelle mais documentée.

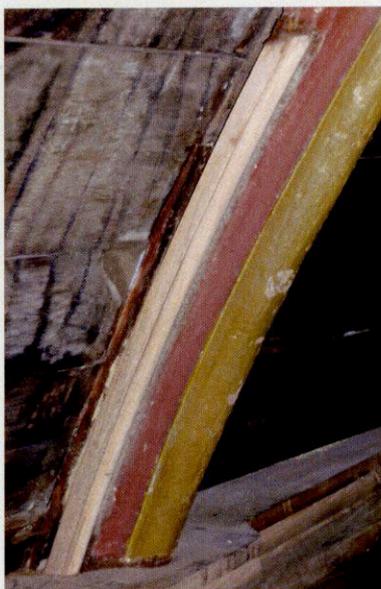
Nouveau doubleau mis en place.

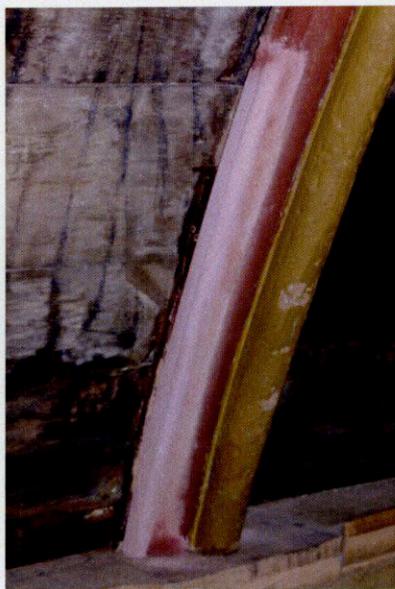
Application d'une préparation teintée.

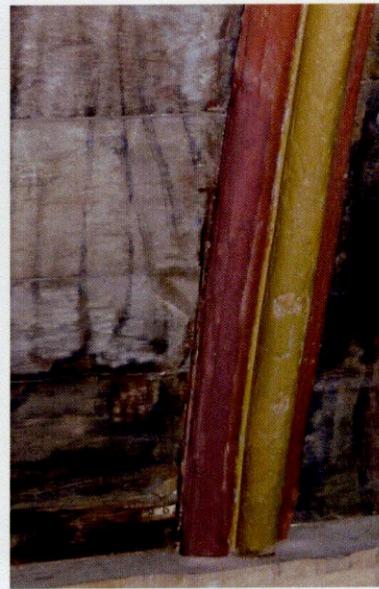
Retouche sur la préparation.
