**KC – C.2.661.
LAMBRIS DE LA VOÛTE**

DÉCEMBRE 2007

**RAPPORT DE CONSERVATION
ET DE RESTAURATION SOMMAIRE**

**LAMBRIS de la VOÛTE de l'église St Jacques de Pouldavid,
DOUARNENEZ (Finistère)**

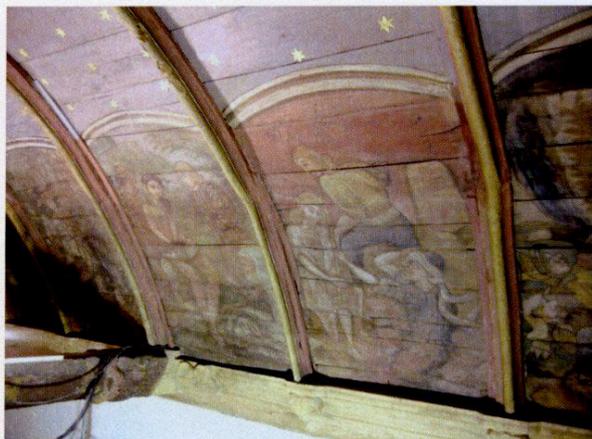
Vue du lambris côté Sud

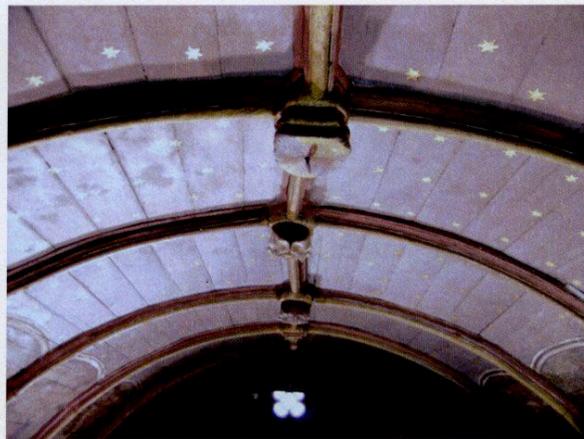
APRES TRAITEMENT

Vue de la voûte lambrissée

Après dépoussiérage et un cartonnage, toutes les voliges déposées ont été consolidées par imprégnation de résine Paraloïd B72® dans du toluène. Le nombre de couches (de 3 à 6) ainsi que leur concentration (de 5 à 15%) varient en fonction de l'altération des bois. Lors de cette opération, une volige particulièrement gauche a été contrainte avant imprégnation afin de la redresser.

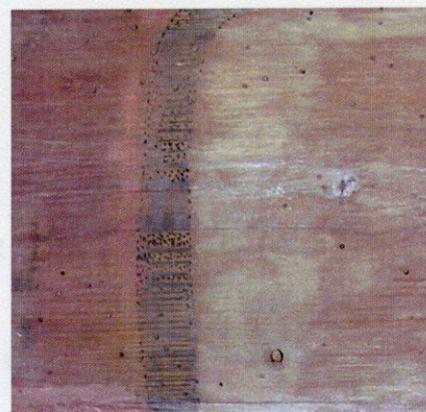
La restitution des lignes noires, caractéristiques de cet ensemble est le but principal à atteindre pour redonner une meilleure lisibilité aux scènes. La réintégration à l'aide de points présente l'avantage de bien circonscrire notre intervention, de la distinguer des interventions précédentes et cela, sans être trop voyante depuis le sol du chœur.

Les lignes résiduelles documentées ont été restituées.

En revanche, celles, très approximatives et "floues" de la dernière intervention ont été laissées telles quelles.

Toutes les retouches et réintégrations de papiers neutres ont été réalisées à l'aide de pigments liés à une résine acrylique (Paraloïd B72® dans l'éthanol).
